CITTA' DI LAGNASCO

Richiesta di approvazione S.U.E. del 18/10/2018 prot. n. 4027/2018 per la realizzazione di edilizia residenziale in Via Santa Maria.

Verifica strutturale dell'innesto con la S.P. 133

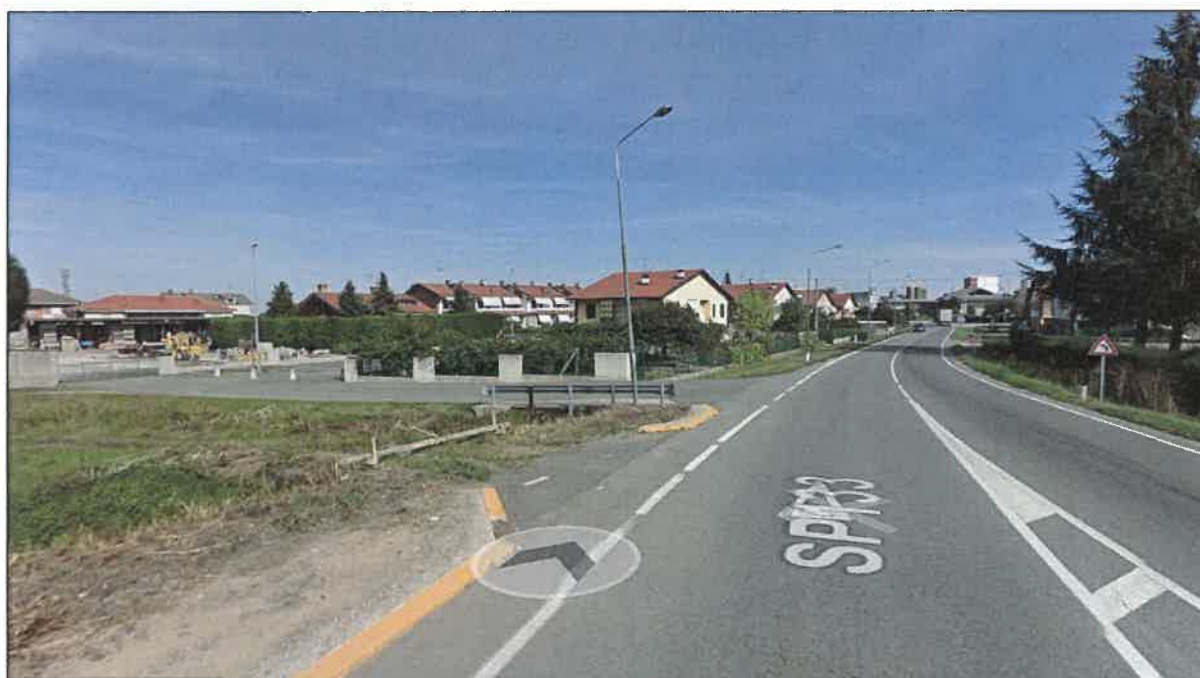
Il manufatto consente l'attraversamento di un canale irriguo che scorre a cielo libero verso la rotatoria mentre risulta intubato nel tratto che precede.

E' costituito da una struttura in c.a. gettata in opera eseguita in due tempi successivi in relazione ad un ampliamento dell'innesto.

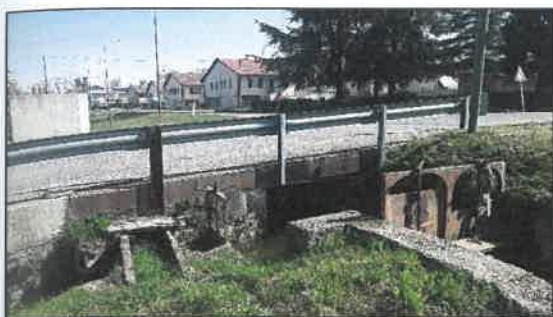
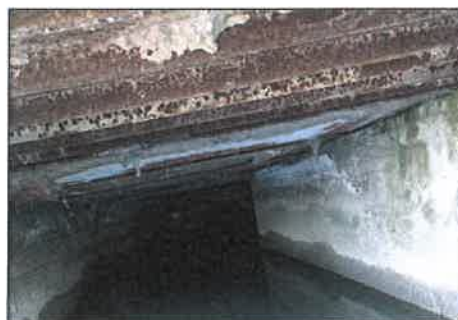
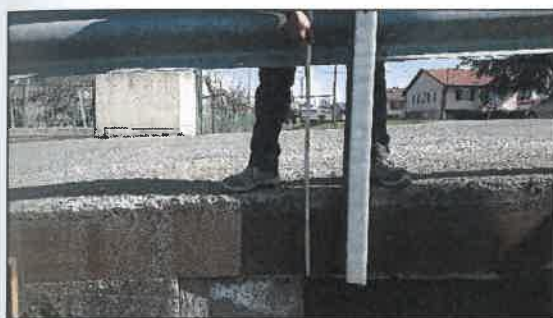
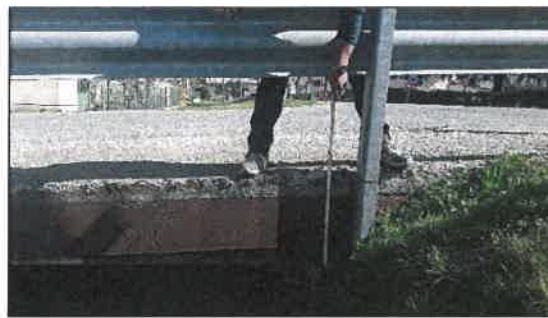
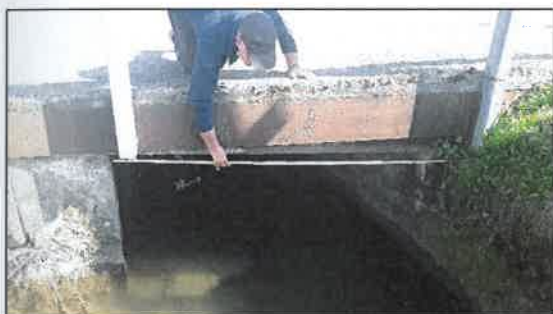
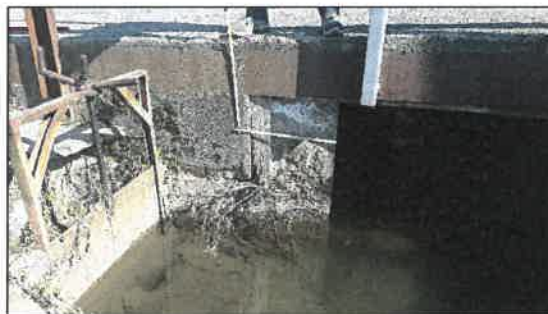
L'impalcato è costituito da una soletta piena in c.a. di spessore variabile da 30 a 40 cm, essendo in pendenza l'estradosso dell'attraversamento. La parte più vecchia è stata gettata su cassero a perdere costituito da putrelle e tavelloni interposti.

La soletta, disposta su una luce di 2 mt circa, poggia su spallette in c.a. di spessore cm 40.

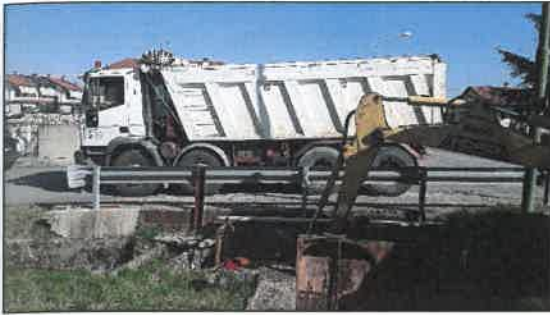
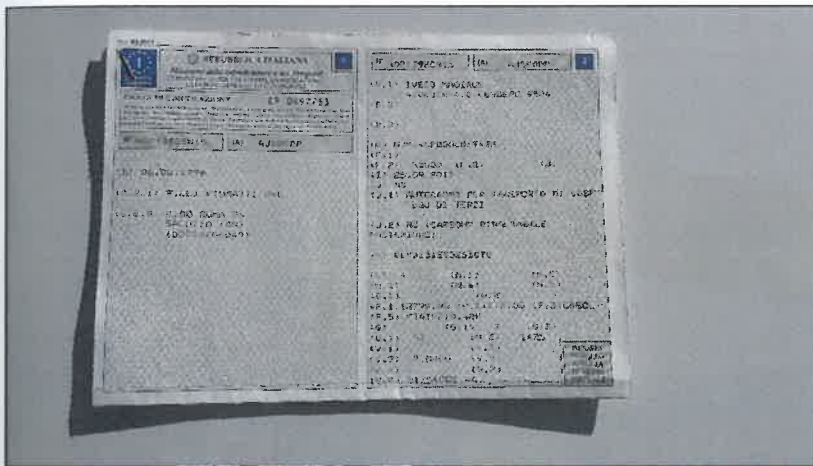
L'applicazione del carico è stata decisa in relazione alle caratteristiche geometriche del ponte, con l'impiego di un solo autocarro carico di materiale inerte (sabbia e ghiaia) del peso complessivo a pieno carico di 41160 Kg come risulta dallo scontrino di pesatura.

Il mezzo è un IVECO MAGIRUS della ditta F.lli Piumatti snc di Saluzzo, un treassi targato AJ580DP, rilevato nella sua geometria e posizionato secondo lo

schema seguente nella condizione più gravosa per il ponte.

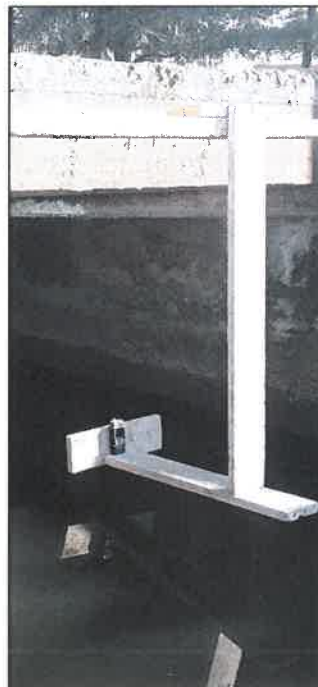
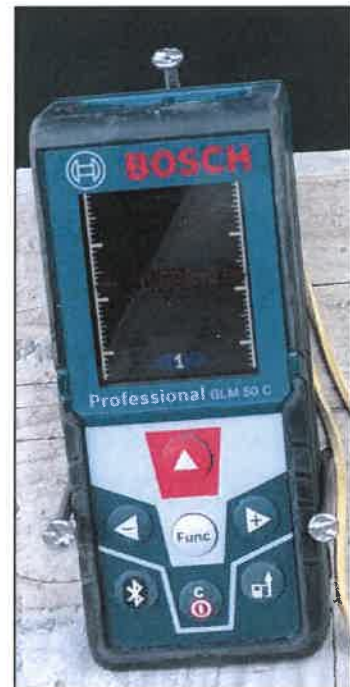
Il rilevamento degli spostamenti, soltanto attuabile dal lato aperto dell'attraversamento, è stato effettuato con l'applicazione di un distanziometro laser all'intradosso della mezzeria del solaio come illustrato nella foto che segue.

La prova di carico si è svolta con l'applicazione di un solo ciclo di carico/scarico.

All'applicazione del carico e al successivo scarico lo strumento non ha rilevato variazioni rispetto alla lettura iniziale di mm 698. L'approssimazione del millimetro dello strumento non consente l'apprezzamento di frazioni del secondo.
