COMUNE DI LAGNASCO
PROVINCIA DI CUNEO

RELAZIONE ILLUSTRATIVA

Oggetto: Lavori di manutenzione straordinaria di strade comunali in ambito extraurbano
Via Traversera e Via Propano

Committente: Comune di Lagnasco

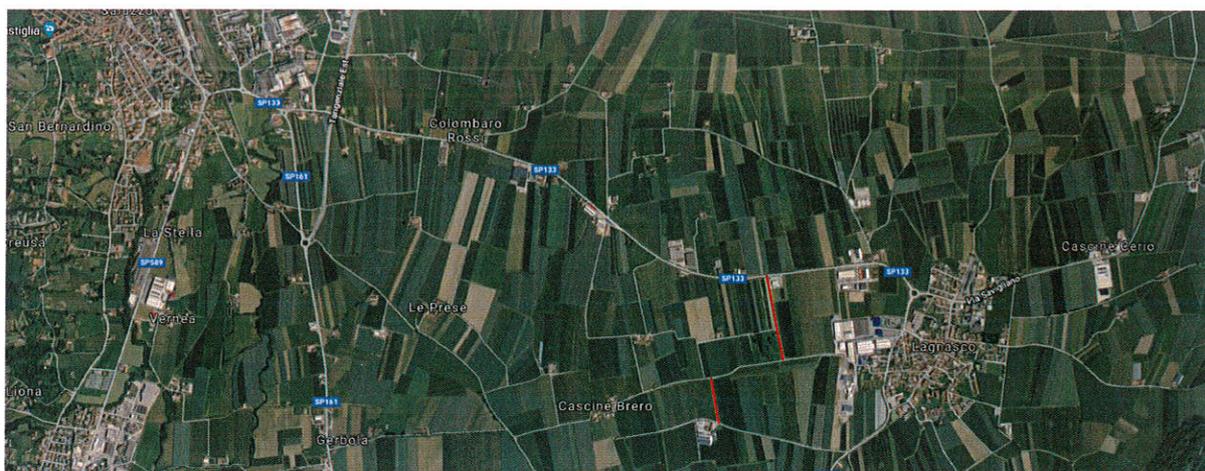
Localizzazione:

— indicazione dei tratti di strada interessati dall'intervento in progetto

Lo sviluppo longitudinale di Via Traversera misura circa 500 metri, la sezione trasversale media è di metri 6,00. Con l'intervento previsto si intende procedere al rifacimento del manto bituminoso di tale strada, dall'incrocio con la strada provinciale (con esclusione del tratto già recentemente riasfaltato), fino all'intersezione con la strada comunale denominata strada Manta.

Lo sviluppo longitudinale del tratto di Via propano interessato dall'intervento misura circa mt. 270, mentre la sezione trasversale media è di metri 3,80. Con l'intervento previsto si intende procedere al rifacimento del manto bituminoso previa risagomatura per quasi tutta la superficie della carreggiata, in quanto in stato di usura molto ammalorato; il tratto è quello longitudinale a strada Manta, dall'incrocio con questa stessa sino all'intersezione con la strada privata di accesso alla cascina Propano.
