COMUNE DI LAGNASCO

PIANO REGOLATORE GENERALE 2013

TAV. 2

CARTA GEOMORFOLOGICA, DEI DISSESTI, DELLA DINAMICA FLUVIALE E DEL RETICOLO IDROGRAFICO MINORE

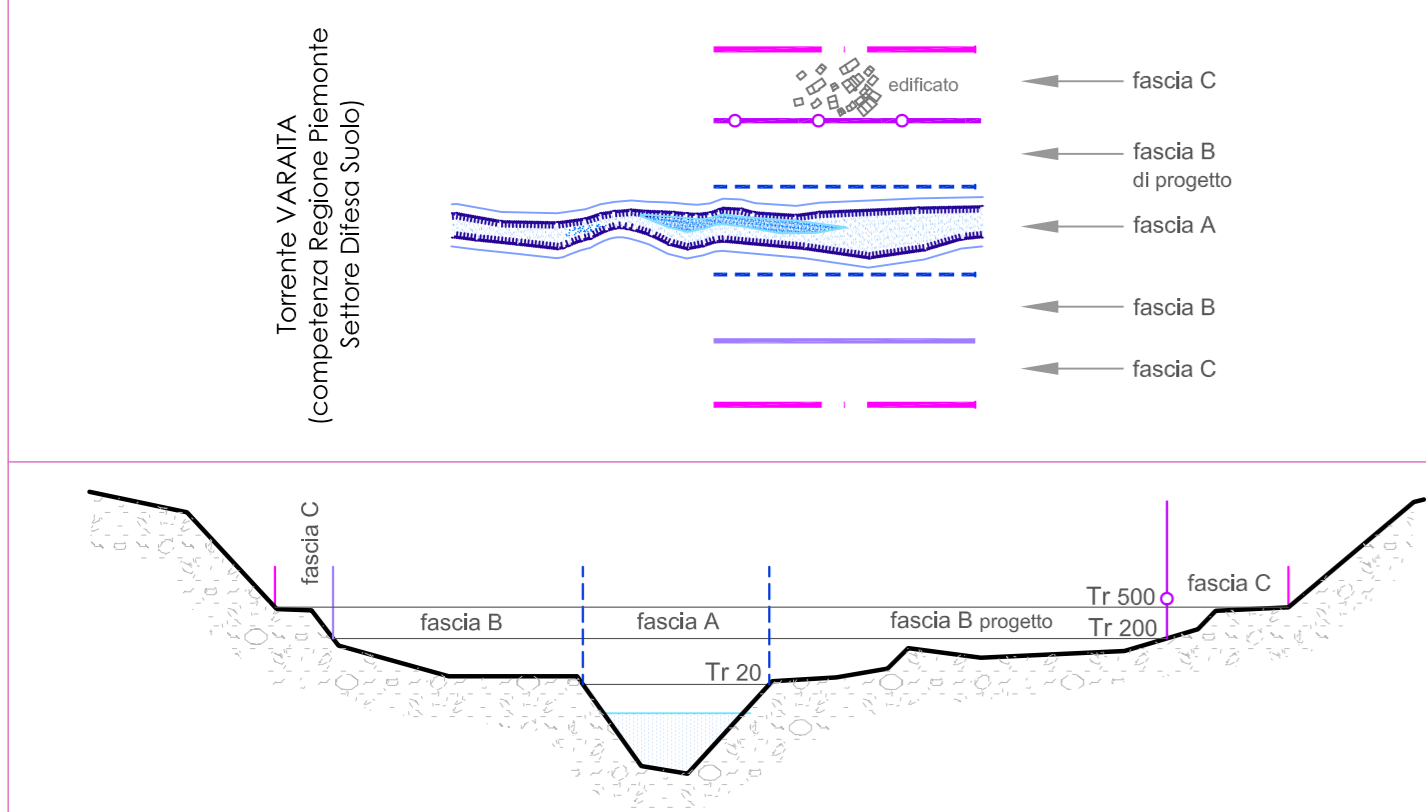
FASCE DI PERICOLOSITA' DEL T. VARAITA VALUTATE CON ANALISI IDRAULICA E GEOMORFOLOGICA
Schema esemplificativo per la delimitazione delle fasce: pianta e sezione
